Historische Recherche

Juli 2016

Historische Recherche  
für das Gelände Neubau LIDL-Markt  
Lahnstein Koblenzer Straße  
(Teilfläche der ehem. Drahtfabrik C.S.Schmidt GmbH)

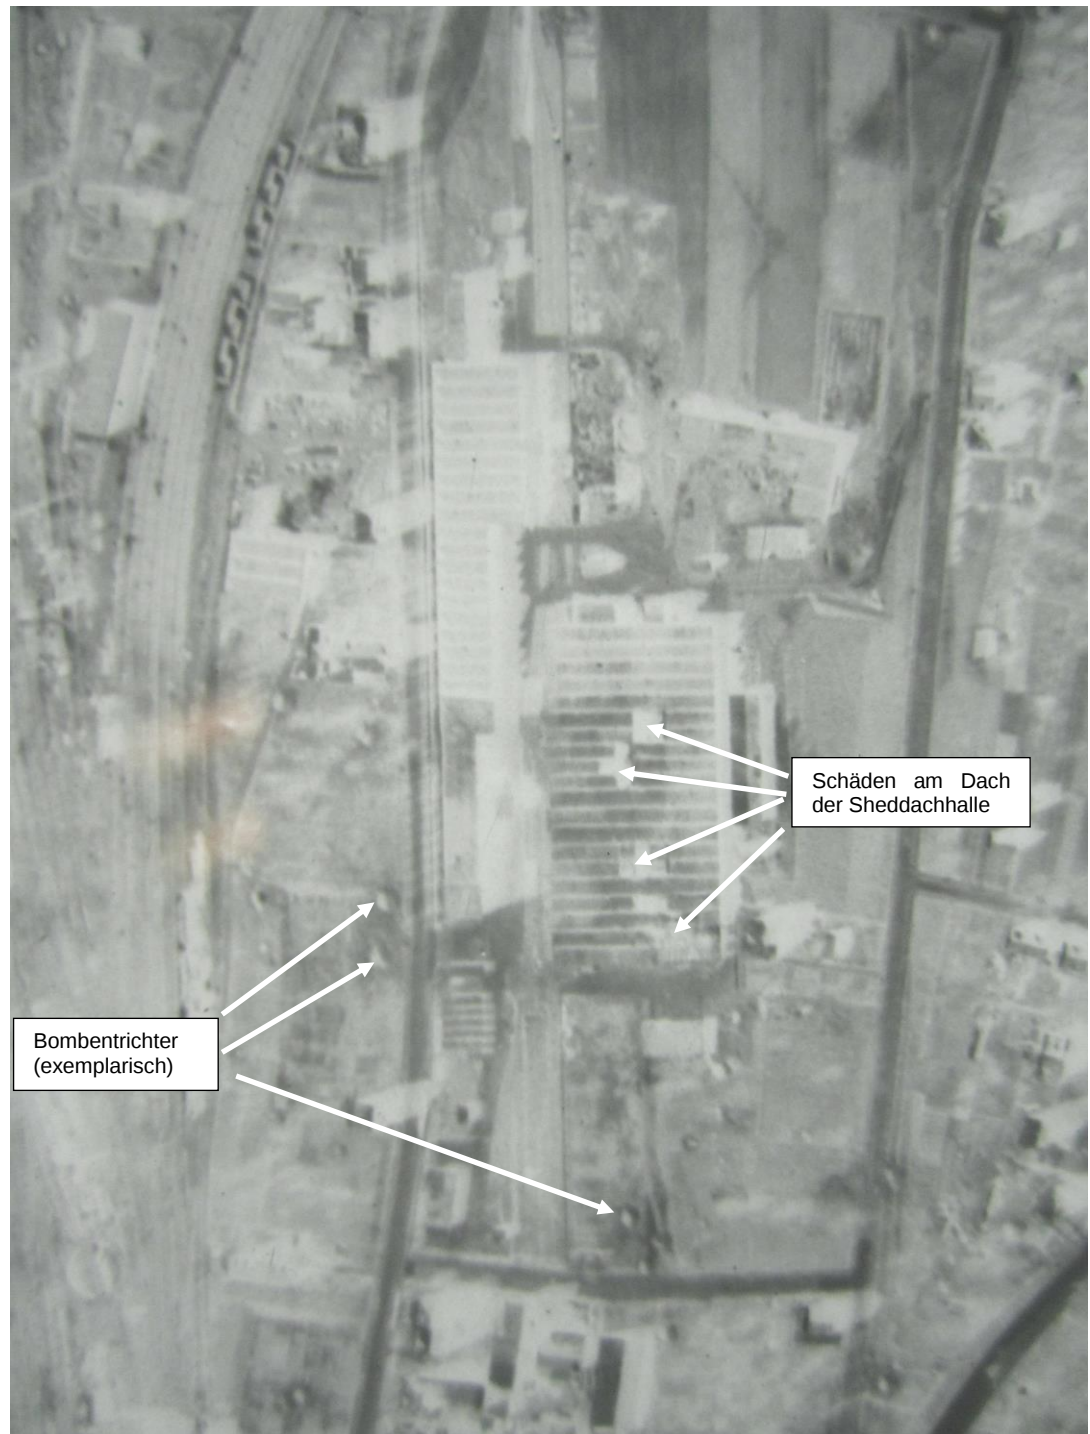
Abb. 1 Ausschnitt aus Luftbild März 1945 [3]

In diesen waren vor allem im südlichen Teil des Firmengeländes und westlich der Koblenzer Straße Bombentrichter erkennbar. Schäden am Dach der großen Hal-

le (s. nachfolgende Abbildung 1) zeigen aber, dass auch im Untersuchungsgebiet mit Blindgängern und Trümmerschuttauffüllungen zu rechnen ist.
