Gutachten 18014

Kindertagesstätte Kastanienplatz Oberlahnstein
56112 Lahnstein

1. Veranlassung

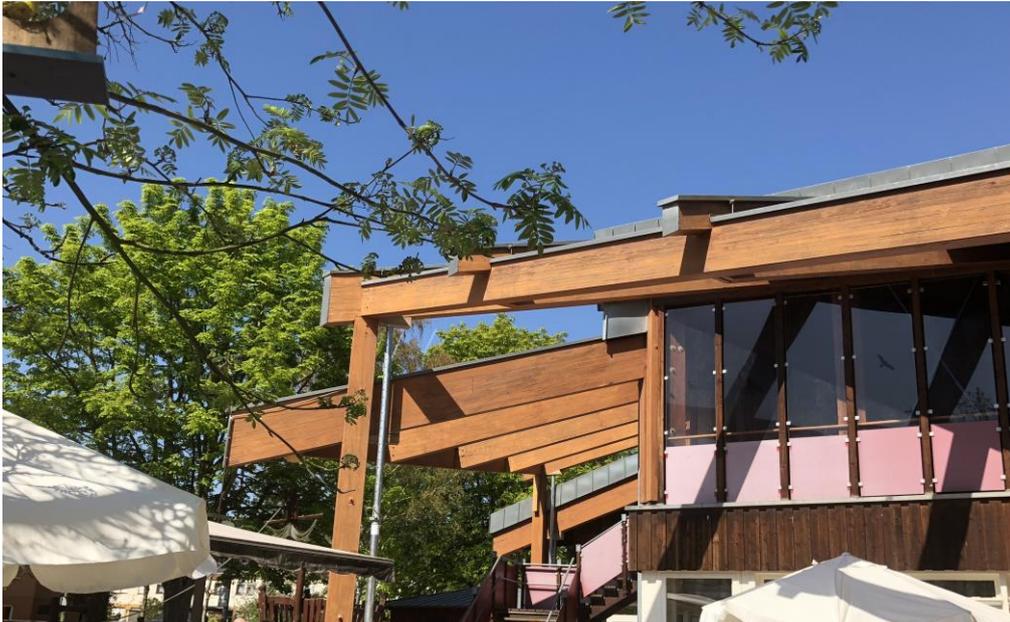
Bild 4: nicht überdachter Pergolabereich

In Teilbereichen kragen die Leimbinder ungeschützt über die Außenwände der Kita hinaus (Pergolabereich). Die Dachfläche überdeckt somit nicht das gesamte Holztragwerk der Dachkonstruktion.

In den nicht überdachten, der Witterung ausgesetzten Bereichen sind zahlreiche Holzschäden an den Träger wie auch an den Anschlüssen vorhanden. Nach statischer Überprüfung könnten diese Balken ggf. ersatzlos zurückgeschnitten werden. Die verbleibenden Hirnhölzer werden imprägniert und fachtechnisch durch eine belüftete Verkleidung analog zum Punkt 6.4 vollflächig abgedeckt.

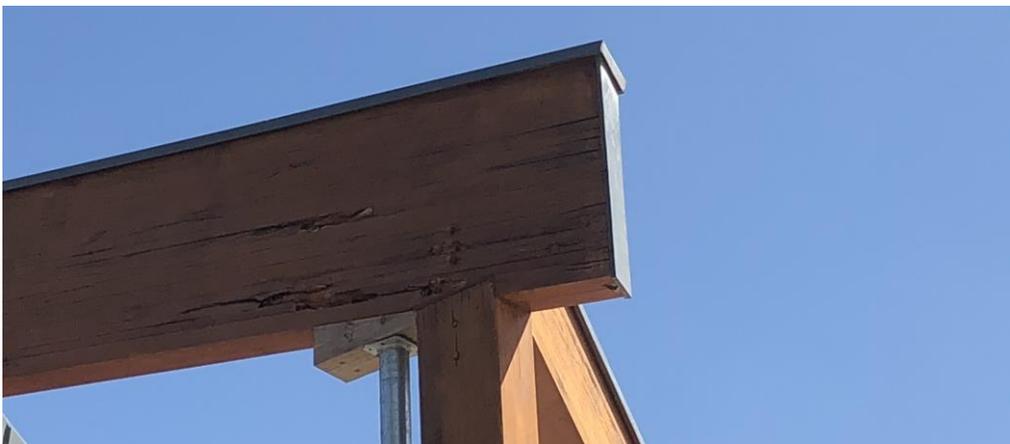
Bild 5: Anschluss Stütze-Leimholzbinde

Bei den Auflagerpunkten der Holzbinder auf die Stützen kann auf der Stirnseite der Stützen kapillar Feuchtigkeit in den Stützenkopf gelangen. Die Stützenköpfe werden somit allmählich durch fortschreitenden Pilzbefall zerstört.

Die Auflagerpunkte der Binder auf die Stützen sind bis auf wenige Ausnahmen kleinere, sichtbare Schäden vorhanden. Die befallenen Stellen werden partiell zurückgeschnitten und durch neue, eingeleimte Holzpassstücke ersetzt.

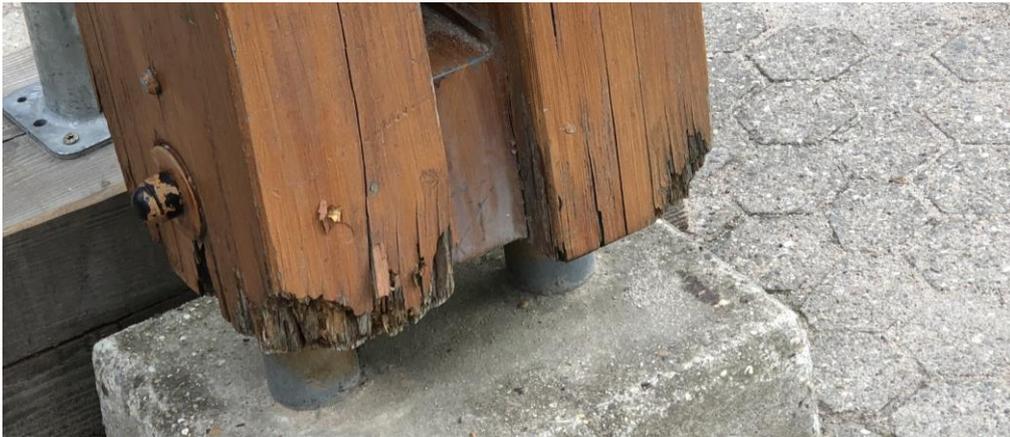
Bild 6: Ausbildung Stützenfüße

Die Stützenfüße der Holzzangenkonstruktionen sind alle geschädigt. Nach der DIN 4108 und der DIN 68800 muss bei Stützenfüßen ein ausreichender Schutz gegen Spritzwasserbefall von 30 cm gewährleistet sein.

Der vorhandene Abstand des Hirnholzes bis zur Oberkante der Fundamente beträgt zum Teil nur ca 10 cm. Die Fußpunkte müssen

saniert werden, bei weiterer Schädigung kann die Standsicherheit der Stützenfüße nicht mehr gewährleistet werden.

Der nach den Normen empfohlene Spritzwasserabstand von 30cm wird nicht eingehalten. Die Schäden an den Stützenfüßen resultieren aus diesen unzureichenden Sicherheitsabständen.

Es wird empfohlen die Stütze zurückzuschneiden und den Stützenfuß entsprechend durch ein eingeschweißtes Stahlteil zu verlängern. An dem Stahlteil muss ein Korrosionsschutz angebracht werden. Das eingeschlitze Blech kann ggf. wiederverwendet werden, Die Stützen sind unterseitig mit einer Tropfkante auszubilden. Ein Systemdetail zu der Sanierung dieser Stützenfüße ist in dem beiliegenden Plan in der Anlage 01 dargestellt.

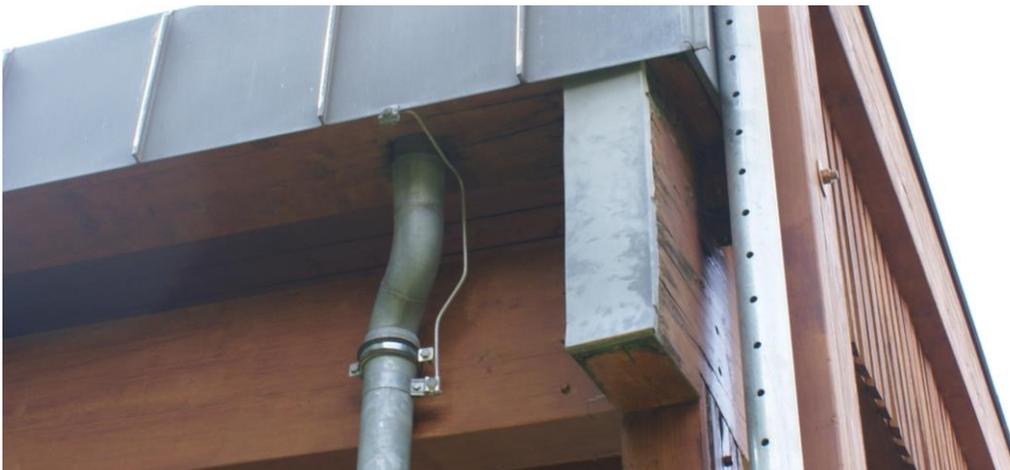
Bild 7: Blechabdeckungen auf Binderstirnen

Die Binderköpfe in den Traufbereichen sind zu einem großen Teil dem Wetter ausgesetzt gewesen. Zu einem späteren Zeitpunkt wurden zum Schutz der Binderköpfe daher vollflächige Blechabdeckungen aufgebracht.

Die Blechabdeckungen wurden direkt auf das Hirnholz aufgebracht. Sämtliche Hirnholzflächen im Außenbereich sind durch direkt aufgebrachte, nicht belüftete Bleche verkleidet.

Durch diese Anordnung kann sich zwischen dem Hirnholz und der Innenseite des Blechs Kondensat Feuchtigkeit bilden. Durch das direkt aufgebrachte Blech kann die Feuchtigkeit nicht ausreichend schnell entweichen. Die vorhandenen Pilzsporen können sich dadurch sehr schnell entwickeln und die Holzstruktur zerstören.

Es sind bei nahezu allen Binderköpfen Schäden durch Fäule zu erkennen.

Die Blechabdeckungen müssen deshalb mit einem vertikal verlaufenden Distanzkeil (belüftet) auf die Stirnseite aufgebracht werden.

Die Schädigungen in den Hirnholzflächen der Binder sind i. A. nur wenige Zentimeter tief. In diesen Bereichen können die Köpfe der Holzbinder zurückgeschnitten und mit neue Hölzer ergänzt werden. Ggf. ist an den Hirnholzenden eine Injektion mit Holzschutzmitteln sinnvoll.

Die Hirnholzenden müssen anschließend durch eine neue, belüftete Verkleidung mit z. B. Blechen, Trespa oder Holzplatten wieder geschützt werden.

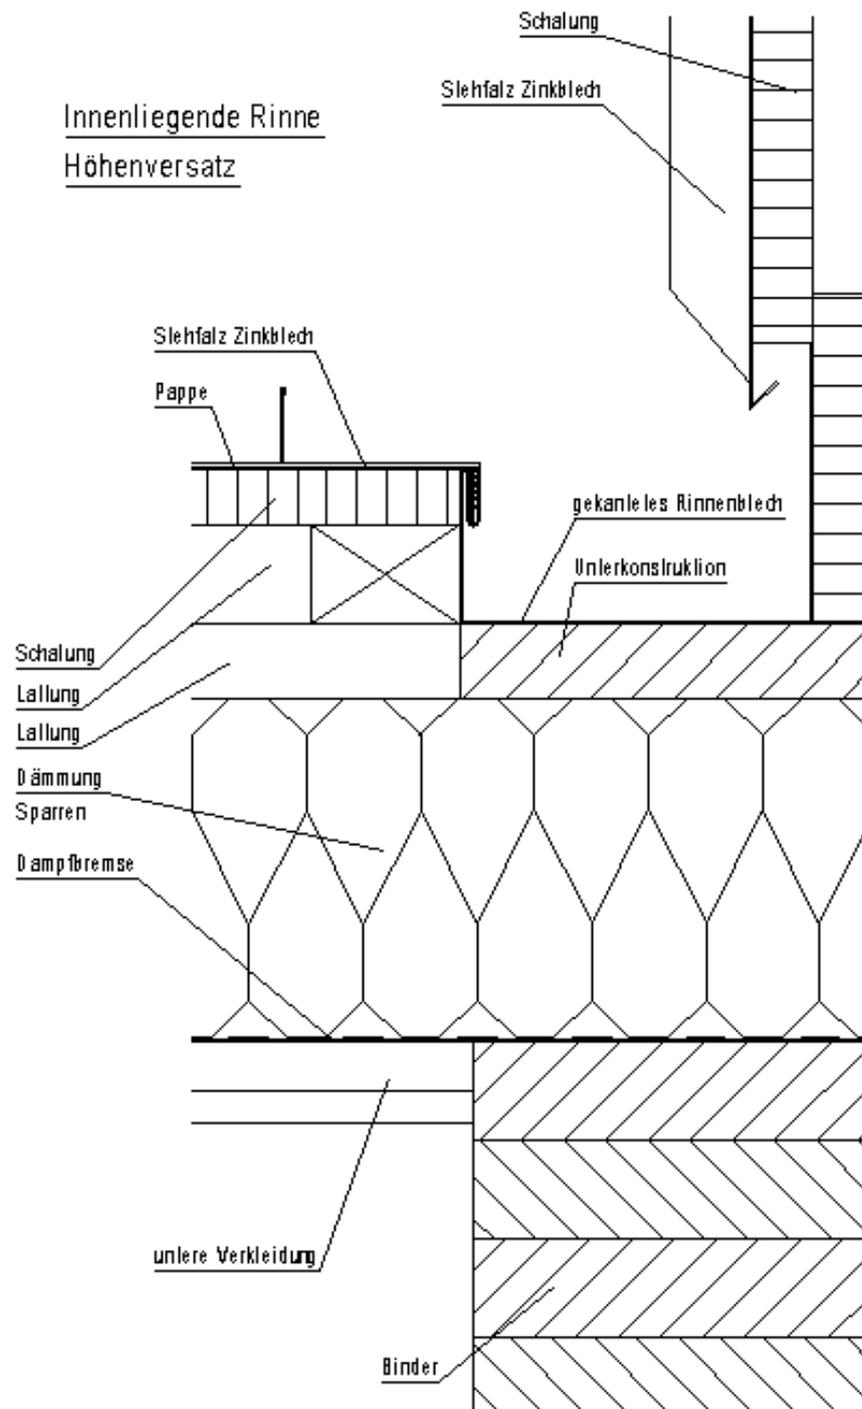
Bild 8: Prinzipskizze Innenliegende Rinne

Die innenliegenden Rinnen haben eine Breite von ca. 12cm und sind ca. 4.5cm tief. Die Rinnen sind mit einem gekanteten Zinkblech ausgebildet. Die Zinkbleche der Dachhaut sind in diese Rinnen jeweils eingehängt.

Das Fassungsvermögen dieser Rinnen ist zu klein. Über die Abkantungen der Bleche kann Wasser in das Innere der Dachkonstruktion dringen.

Die Wasserdichtigkeit bei den innen liegenden Rinnen entlang der Höhenversprünge ist bei Starkregen nicht gegeben. Wie beschrieben kann das Wasser in Kombination durch Wind und Starkregen an den umgekanteten Blechen in die Tragkonstruktion gelangen.

Durch die klimatischen Einwirkungen unterliegen die Rinnen thermischen Längenänderungen im cm Bereich, bei der Flüssigkeitsabdichtung handelt es sich um eine relativ spröde Abdichtung.

Diese Art der Sanierung mit Flüssigkeitskunststoff wird durch UV-Strahlung über die Zeit brüchig und verliert ihre abdichtende Funktion.

Es wird deshalb empfohlen, das gesamte Entwässerungskonzept der Dachfläche zu überarbeiten um eine langfristige Dichtigkeit der Dachhaut

zu gewährleisten. Ggf. sind zusätzliche Notüberläufe bei den Abflusspunkten sinnvoll, um den Rückstau zu verhindern.

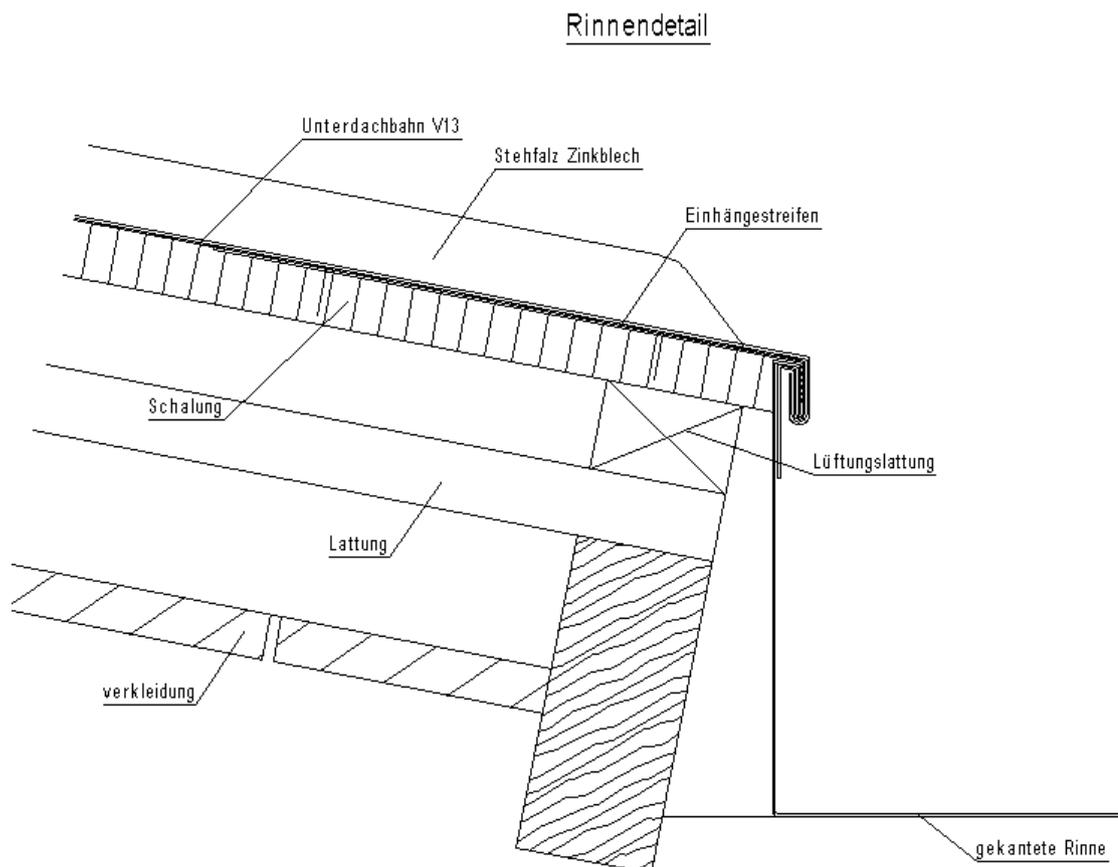
Bild 9: Prinzipskizze Traufdetail

- Zinkstehfalz
- Unterspannbahn V 13
- Lattung ca. 4/6 cm
- Dämmung, Mineralfaser
- Dampfdichte Unterspannbahn, Delta Bahn

An den geöffneten Stellen konnten bei dem Ortstermin zwar keine erhöhte Feuchtigkeit festgestellt werden, jedoch muss das Dach von Seiten der Bauphysik als bedenklich eingestuft werden. Feuchtigkeit, welche in die Dachkonstruktion eindringen kann, kann infolge der dampfdichten Folien unten und oben nicht ausreichend schnell abgeführt werden.

Der Dachaufbau entspricht weder der DIN 4108 ff als auch den Vorgaben der DIN 68800 T.2.

Eine feuchtevariable Folie auf der Unterseite der Wärmedämmung würde diese Problematik mindern.

In der Dachfläche sind bei dem Ortstermin keine Schädigungen an der Holzkonstruktion festgestellt worden. Jedoch ist der bauphysikalische Aufbau nach der Normung Din 4108 ff. sowie der DIN 68800 nicht korrekt. Es muss überlegt werden, ob der bauphysikalische Zustand verbleiben kann und die Dachkonstruktion in bestimmten Wartungsintervallen untersucht werden soll oder ob zumindest die innere Dampfbremse durch eine feuchtevariable Dampfbremse ausgetauscht werden soll.
