Historische Recherche

Juli 2016

Historische Recherche  
für das Gelände Neubau LIDL-Markt  
Lahnstein Koblenzer Straße  
(Teilfläche der ehem. Drahtfabrik C.S.Schmidt GmbH)

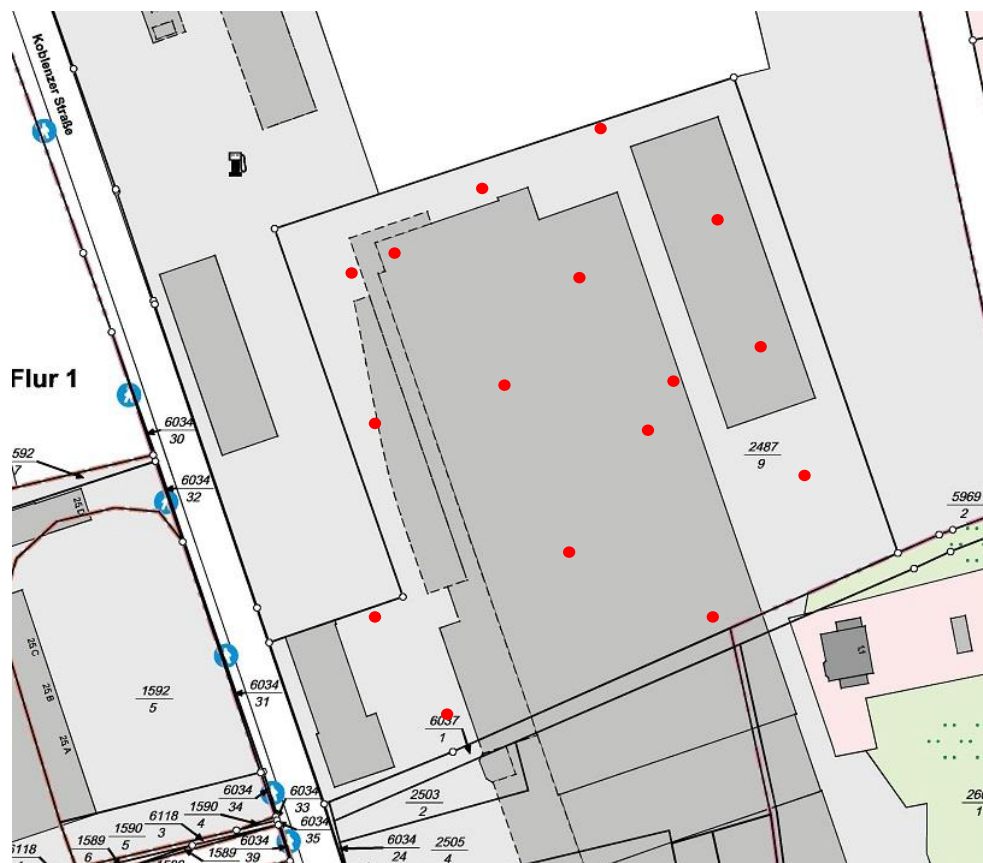
Abb. 2 Ca. Lage Bohransatzpunkte

Da kein detaillierter Geländeplan bzw. Gebäudepläne vorliegen, beschränkt sich die Darstellung der vorgeschlagenen Bohransatzpunkte (Rammkernsondierungen RKS, Ø 50-60 mm) auf die Darstellung der groben Lage der Bohransatzpunkte in Abb. 2. Die Lage der Aufschlusspunkte ist im Detail vor Ort unter Berücksichtigung des Verlaufs unterirdischer Ver- und Entsorgungsleitungen sowie ggf. noch vorhandener Nutzungen (Lagerung) vorzunehmen.
