Gutachten 18014

Kindertagesstätte Kastanienplatz Oberlahnstein
56112 Lahnstein

1. Veranlassung

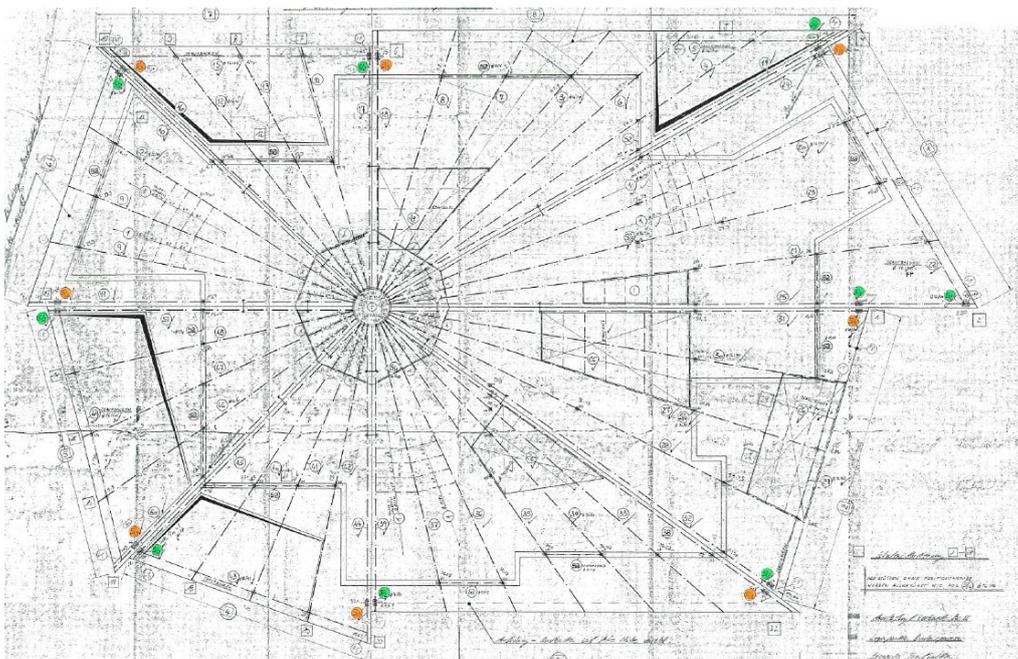
Bild 1: Grundriss Kita aus Positionsplan vom 30.07.1992

Das Tragwerk der Dachkonstruktion besteht aus Leimbinder und Holzstützen, welche zum Teil auf den Massivbauwänden und zum Teil auf Einzelfundamenten abgestellt sind.

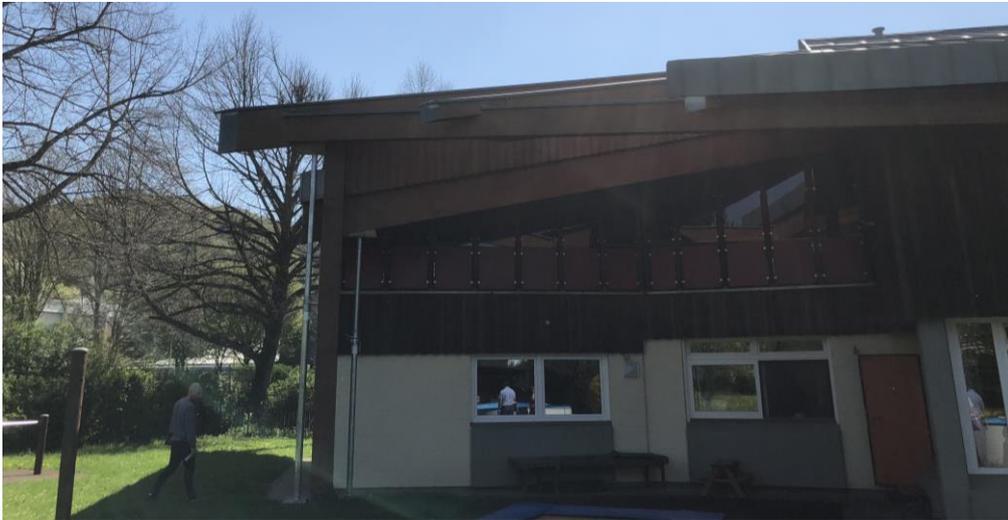
Bild 2: Ansicht mit steigender Traufe

Die Dachform verläuft im Grundriss kegelförmig von den Traufen zum Firstpunkt. Die Traufen wurden zu allen Seiten steigend ausgebildet.

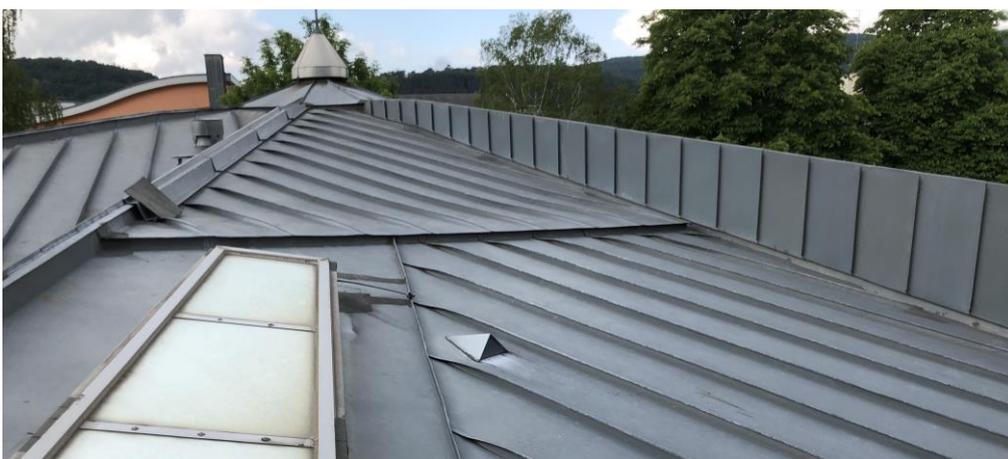
Bild 3: variabler Höhenversatz der Gratbinder

Die Gratsparren wurden jeweils mit zwei höhenversetzten Leimbindern ausgeführt. Somit verläuft die Dachfläche umlaufend sheddachförmig. Die Höhenversätze beginnen ca. 2.0m unter dem Firstpunkt und verlaufen ansteigend bis zu den jeweiligen Traufpunkten.

Entlang dieser Höhenversätze verlaufen jeweils innenliegende Rinne zur Entwässerung der Dachflächen.

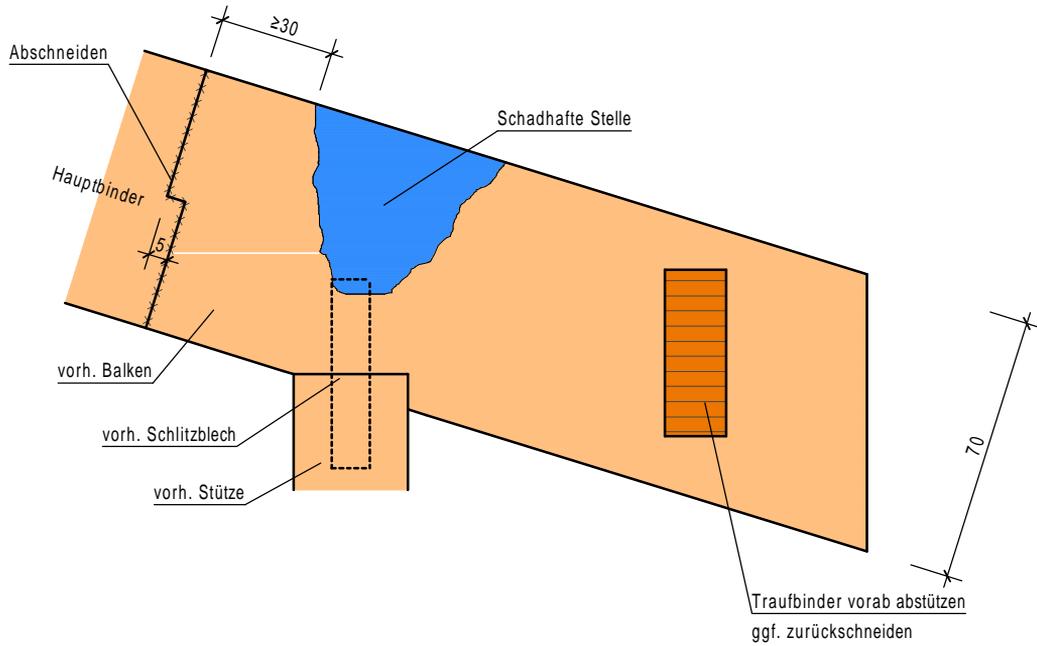
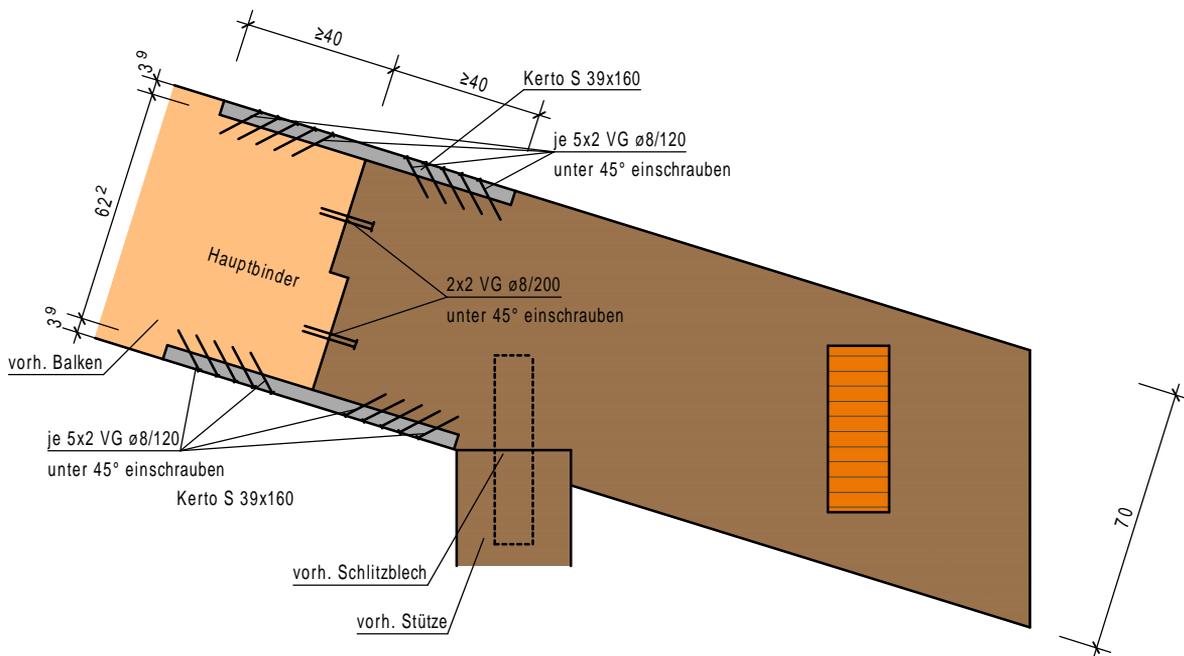
Sanierung Binderköpfe

Durch diese Anordnung kann sich zwischen dem Hirnholz und der Innenseite des Blechs Kondensat Feuchtigkeit bilden. Durch das direkt aufgebrachte Blech kann die Feuchtigkeit nicht ausreichend schnell entweichen. Die vorhandenen Pilzsporen können sich dadurch sehr schnell entwickeln und die Holzstruktur zerstören.

Es sind bei nahezu allen Binderköpfen Schäden durch Fäule zu erkennen.

Schritt 1

Schritt 2

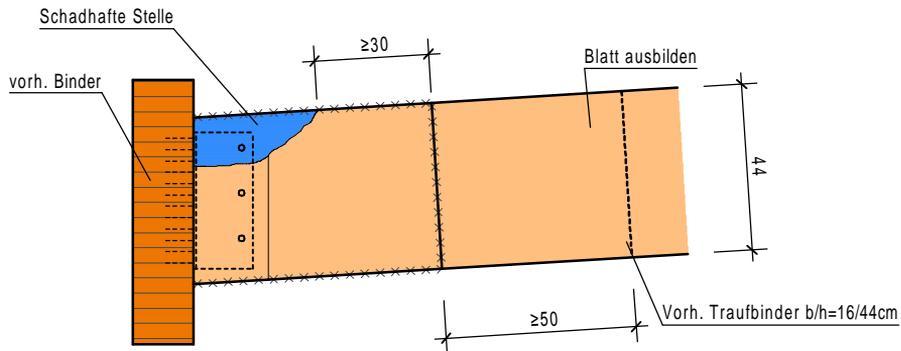
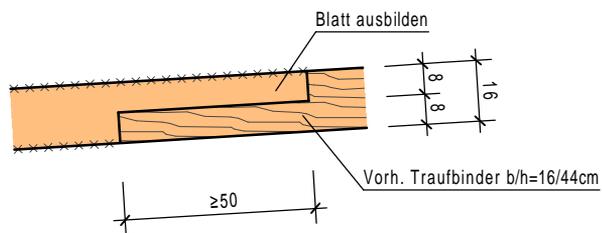
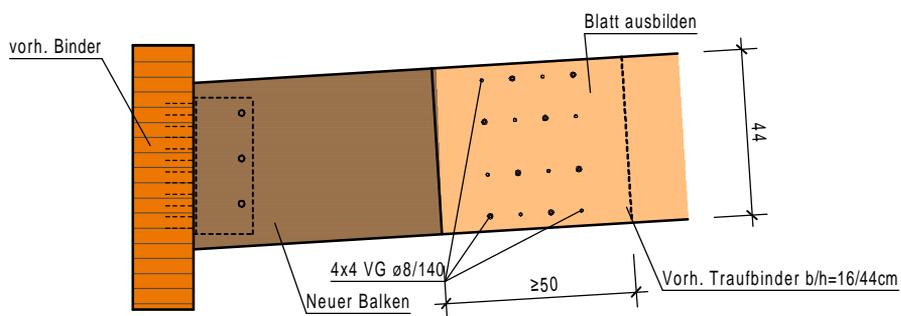
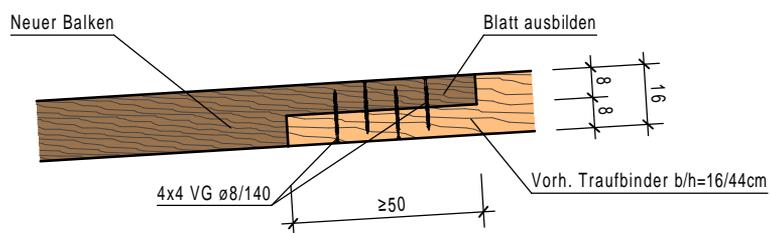
Sanierung Traufbinderköpfe

Die größten Schäden an der Holzkonstruktion sind vor allem an den Abläufen der Außenrinnen zu erkennen. Die festgestellten Mängel sind an allen Abläufen vorhanden. Durch die unzureichend dimensionierten Dachrinnen und Dachabläufe kann das Regenwasser über die Bleche in die Holzkonstruktion gelangen.

Schritt 1

Schritt 2
